Ein Anwendungsbeispiel aus der täglichen Praxis

phaser-Schweißen

Ein Erfahrungsbericht von Ztm. Hans-Joachim Burkhardt, Plochingen

Korrektur einer Brückenarbeit

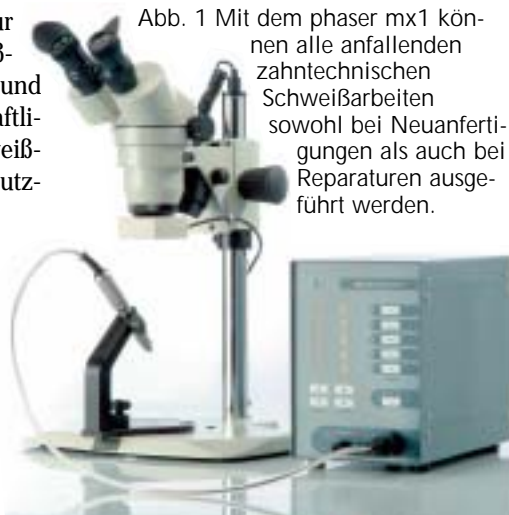
Abb. 1 Mit dem phaser mx1 können alle anfallenden zahntechnischen Schweißarbeiten sowohl bei Neuanfertigungen als auch bei Reparaturen ausgeführt werden.

Mit dem phaser mx1 (Abb. 1) können alle zahntechnischen Schweißarbeiten bei Neuanfertigungen und auch bei Reparaturen ausgeführt werden. Das Anwendungsspektrum reicht vom Fügen von Brückenverbindungen über das Fixieren von Ankern und Halteelementen bis hin zum Einsatz im Bereich Kieferorthopädie.

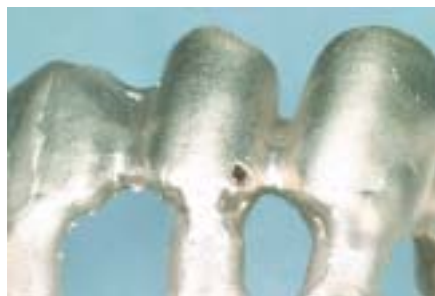
Gespannt betten wir den Guss aus und sehen sofort, dass die betroffene Krone

einen deutlichen Lunker aufweist (Abb. 2). Ein Sauglunker ist dies sicherlich nicht. Tatsächlich befand sich in der Krone eine dicke Luftblase, so dass nun auch der Stumpf zu gut einem Drittel aufgefüllt wurde (Abb. 3).

Abb. 2 Ein Lunker in einer 10-gliedrigen Brücke

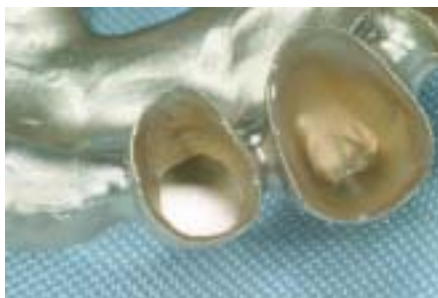
Abb. 3 In der Krone befand sich eine dicke Luftblase, so dass nun auch der Stumpf zu gut einem Drittel mitgegossen wurde.

Die Brücke passt ansonsten gut, also lassen wir sie am Stück und entscheiden uns dazu, nur den defekten Teil abzutrennen und zu ersetzen. Dazu „köpfen“ wir die Krone und entfernen damit die Blase; die Passung auf dem Stumpf ist somit erreicht. Wir achten darauf, dass unsere geschliffene Kante möglichst einen rechten Winkel ergibt und die

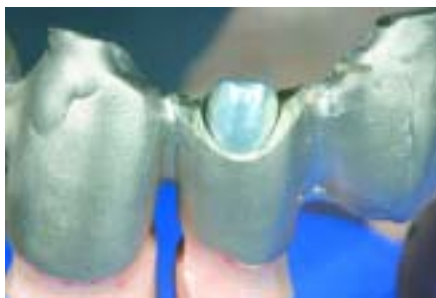
Abb. 4 Wir lassen die Brücke am Stück und trennen ausschließlich den defekten Teil ab, bis der Stumpf passt.

Wandungsstärke rundum gleichmäßig wird, was das spätere Schweißen erheblich vereinfacht (Abb. 4).

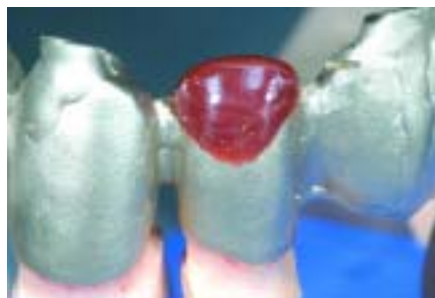
Abb. 5 Modellation des fehlenden Kronenteils

Der fehlende Teil der Krone ist schnell modelliert. Auch hier beachten wir, dass die Wandungsstärke der des Metalls entspricht. Während das Gussteil zusammen mit anderen Arbeiten gegossen wird, arbeiten wir den Rest der Brücke aus. Das neue Teilstück liegt bald vor und ist schnell aufgepasst (Abb. 5 und 6).

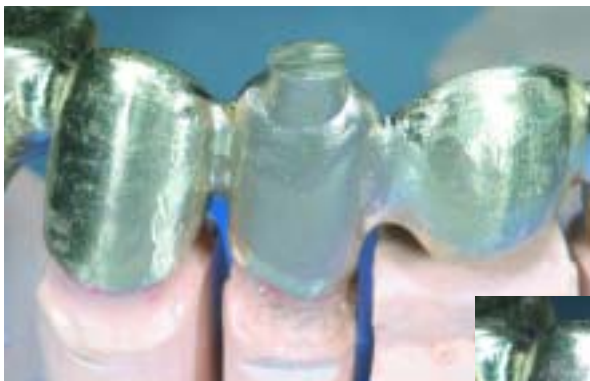
Abb. 6 Das neue Teilstück ist durch seine einfache Form schnell aufgepasst.

Die Schweißflächen werden mit Glasperlen gereinigt und wir beginnen auf dem Modell die ersten Schweißpunkte mit reduzierter Leistung zu setzen, schließlich wollen wir das Gussteil zunächst nur anheften. Vor allem aber wollen wir zunächst ermitteln, welche Schweißparameter zur Legierung und der Wandungsstärke des Gerüsts passen. Zu hohe Leistung – und die ist bei einer dünnen Krone schnell erreicht – würde zu große Schmelzseen bewirken und könnte die Geometrie des Gerüsts in der Schweißzone verändern. Die Pas-sung wäre dahin.

Wir setzen die Schweißpunkte im Wechsel, mal vestibulär, mal palatinal. So verteilt man die entstandene Wärme und vermeidet einseitige Spannungen im Gerüst. Möglicherweise sind einzelne Schweißpunkte nicht bis auf die Innenseite der Krone durchgedrungen. Wir müssen dann entscheiden, ob wir von der Innenseite gegenschweißen oder ob dieser kleine Mangel für das Gesamtergebnis unerheblich ist. Sofern es kein statisches Problem darstellt, wollen wir darauf verzichten, denn eine Schweißung innerhalb einer Krone ist aufgrund

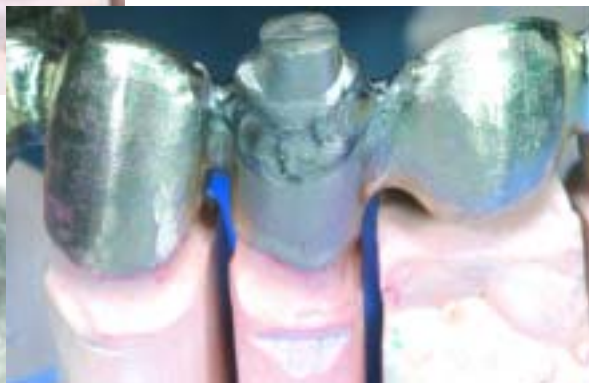
Abb. 7 Die fertige Schweißung mit dem phaser mx1

Die Schweißnaht ist dicht (Abb. 7). Die Außenfläche der Krone kann nun ausgearbeitet werden. Dabei zeigt sich, dass die Schweißnaht fehlerfrei ist, es gibt weder Einschlüsse noch Lunker (Abb. 8). Einer weiteren Verwendung des Gerüsts steht nichts im Wege. Der zeitliche Mehraufwand belief sich für Vorbereitung, Modellation, Aufpassen und Schweißen auf zirka 20 Minuten und hat sich im Verhältnis zu einer Neuanfertigung gelohnt.

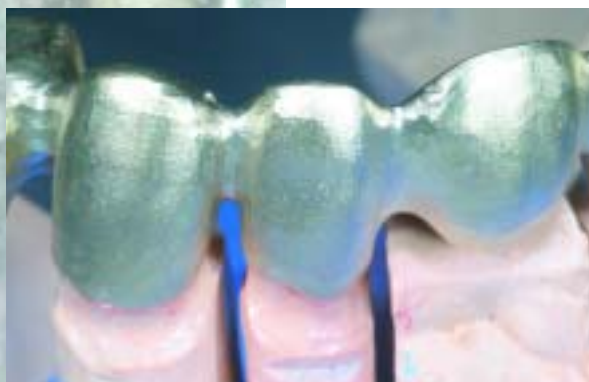
Abb. 8 Die fehlerfreie Schweißnaht nach dem Ausarbeiten
